南島原イオンの里山

南島原市みんなの森守協議会 内田繁治

NAGASAKI MINAMISHIMABARA

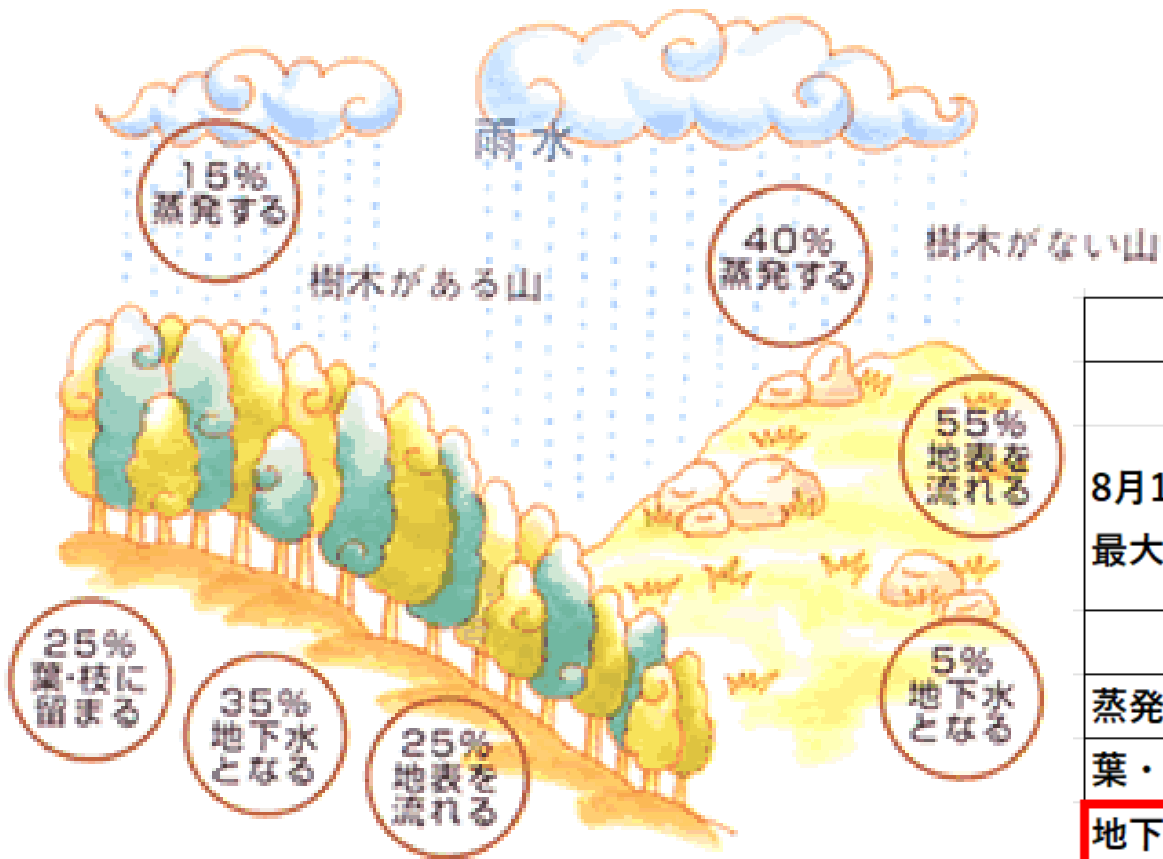
# 森林地と裸地の流出率

森林地

裸地

30%  
軽減

| | 森林地 | | 裸地 | |
| | % | 降水量mm | % | 降水量mm |
| 8月13日<br>最大時間降水量 | 100% | 81.0 | 100% | 81.0 |
| 蒸発する | 15% | 12.2 | 40% | 32.4 |
| 葉・枝に留まる | 25% | 20.3 | | 0.0 |
| 地下水になる | 35% | 28.4 | 5% | 4.1 |
| 地表を流れる | 25% | 20.3 | 55% | 44.6 |

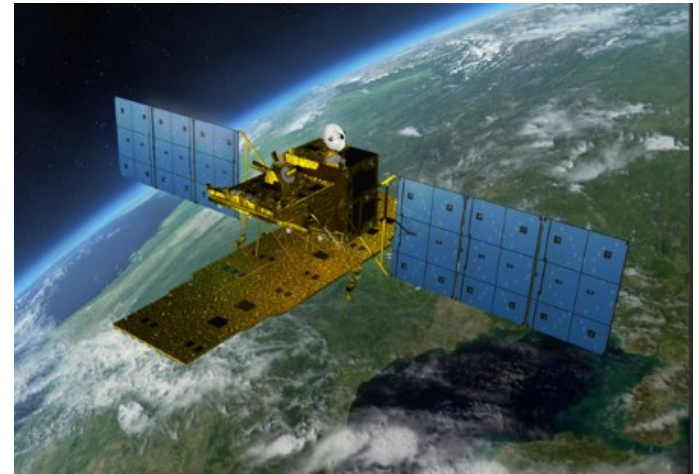
陸域観測技術衛星2号「だいち2号」  
(ALOS-2)に搭載の合成開口データ(SAR)画像
